## **QUALIDADE DA ACESSIBILIDADE ESPACIAL DO PEDESTRE EM UM EIXO COMERCIAL**

**D. M. Yoshida, F. A. Alonge e R. C. Magagnin**

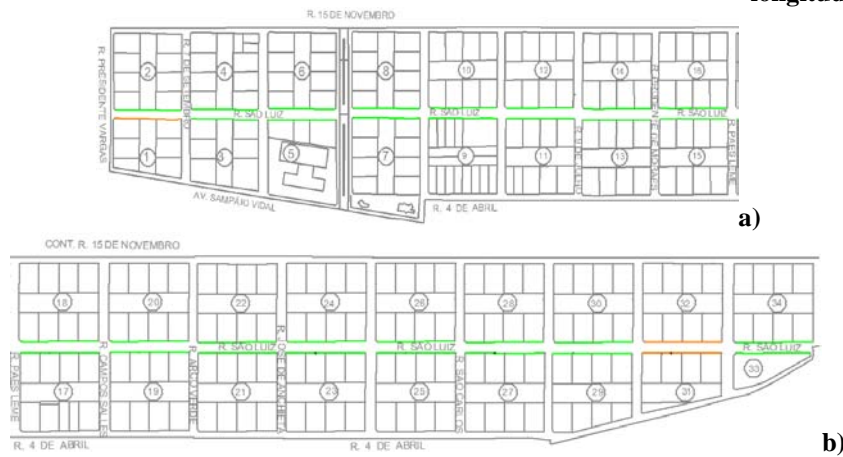
**Fig. 6 Análise da Qualidade de Conforto para as quadras 01 a 16 (a) e 17 a 34 (b)**

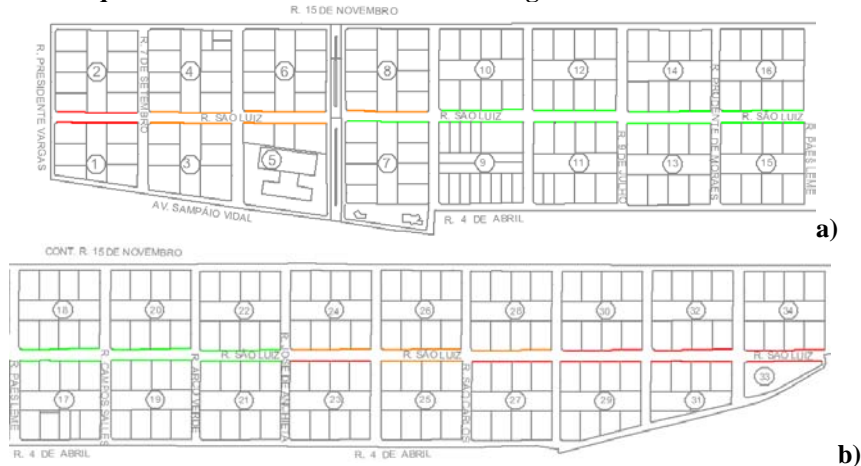
**Fig. 13** Análise da Qualidade de Segurança para as quadras 01 a 16 (a) e 17 a 34 (b)

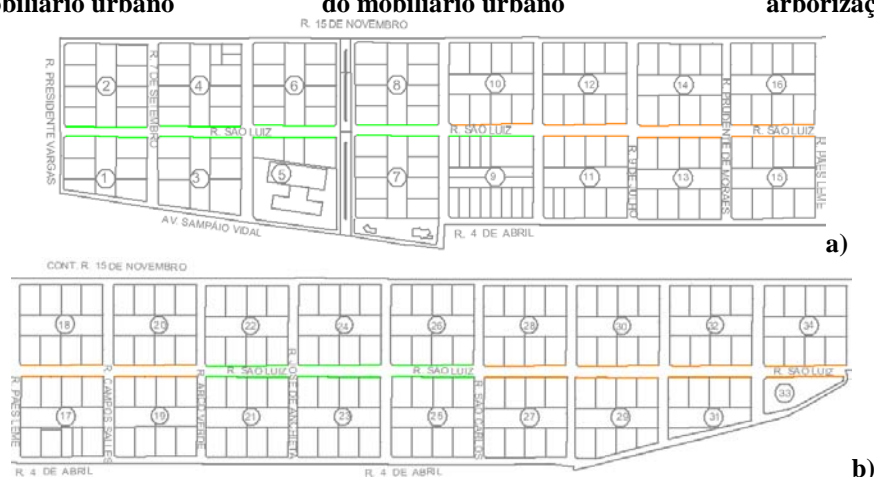
**Fig. 20** Análise da Qualidade de Ambiente para as quadras 01 a 16 (a) e 17 a 34 (b)

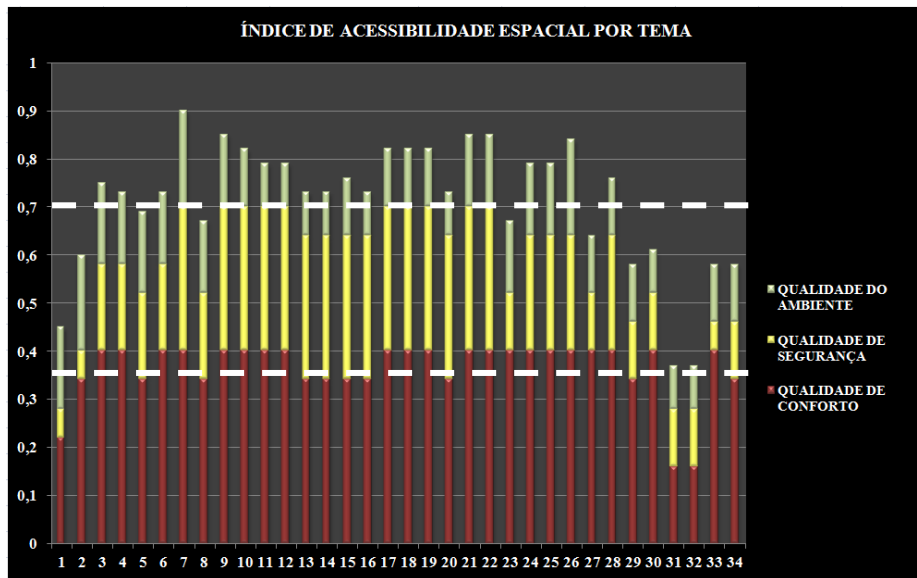
Índice de Acessibilidade Espacial revelou que 35,3% das quadras possuem alguns problemas que comprometem o deslocamento dos pedestres neste eixo viário. As faces de quadras consideradas parcialmente acessíveis foram: 1, 2, 5, 8, 23, 27, 29, 30 a 34. As demais quadras ou 64,7% apresentaram poucos problemas de acessibilidade espacial, por esse motivo foram classificadas como acessíveis (figuras 24 e 25); este resultado ressalta que a infraestrutura destinada aos pedestres desse eixo viário precisa de melhoria para permitir que todos os usuários possam se deslocar com conforto e segurança. A figura 24 apresenta o resultado do índice de acessibilidade espacial por tema.

Fig. 24 Índice de acessibilidade espacial geral do eixo comercial analisado - Rua São Luiz (Marília-SP)

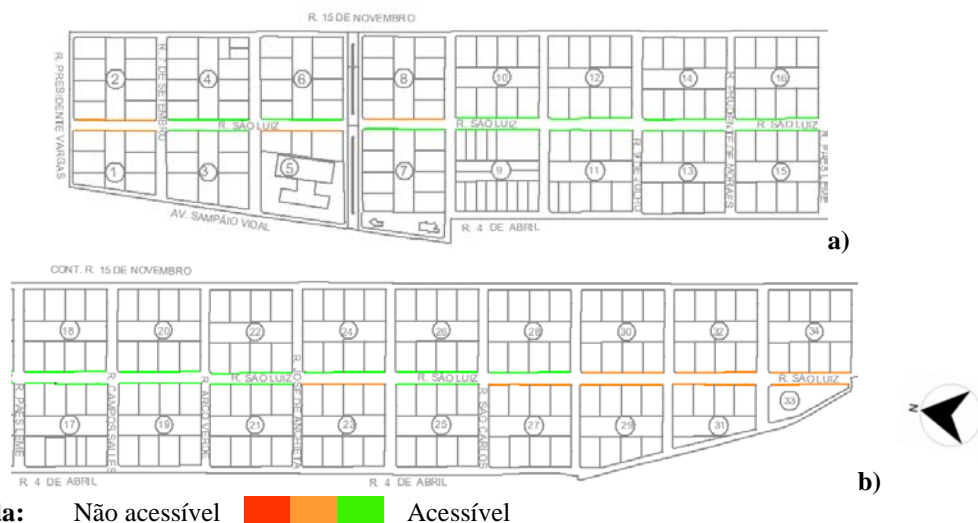
Fig. 25 Análise da avaliação da acessibilidade espacial geral para as quadras 01 a 16 (a) e 17 a 34 (b)
