CONDIÇÕES DE MOBILIDADE E ACESSIBILIDADE PARA CADEIRANTES: ESTUDO DE CASO NO CAMPUS DA UNIVERSIDADE DE SANTA CRUZ DO SUL – UNISC

A. Schmitz e J. da Silveira

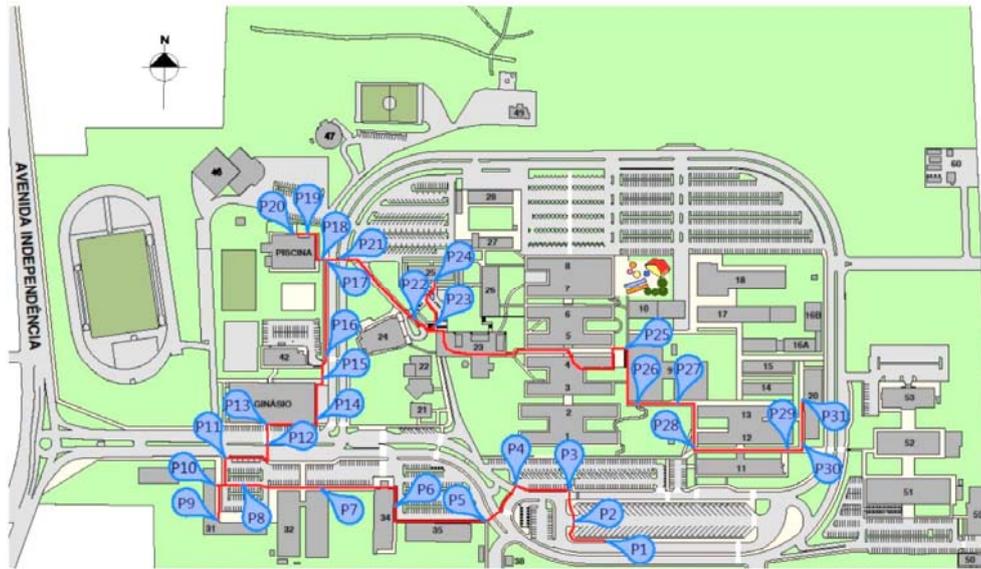
Fig. 3 Locais demarcados no Campus durante o passeio acompanhado “A”

O início do passeio acompanhado “A” aconteceu no ponto de embarque e desembarque de transporte coletivo, indicando já o primeiro ponto de problemas na rota pelo marcador denominado P1 na figura 3. Como a topografia do Campus da UNISC é bastante acidentada, a ocorrência de rampas e escadarias se torna frequente. Em relação às rampas, foram verificadas as inclinações longitudinal e transversal, dimensões da rampa, guia de balizamento e corrimão, onde a maior parte se encontra em desacordo com a norma.

No caso das escadas, constatou-se que as ligações internas existentes entre os Blocos 1 a 8 da Figura 3, são intransponíveis por um usuário de cadeira de rodas, visto que todas essas ligações são feitas somente com a utilização de escadas. A inexistência de rampas que interliguem estes Blocos se torna um dos maiores agravantes, visto que estão localizados na parte central, e, próximo a eles, se localizam as principais áreas de uso comum.

Quando a Aluna A precisa frequentar esses locais, ela necessita fazer todo o contorno pela lateral do anel viário central, resultando assim em um percurso maior, com mais dificuldades e, ainda, sem cobertura de proteção às intempéries na maior parte do trajeto. O trajeto diário percorrido por ela na Universidade resulta em média 1500 metros por dia, e inclui vários locais que estão em desacordo com o estabelecido por norma, além de alguns trechos não comporem rotas acessíveis, devido à declividade do piso ser superior a 8,33% de inclinação.

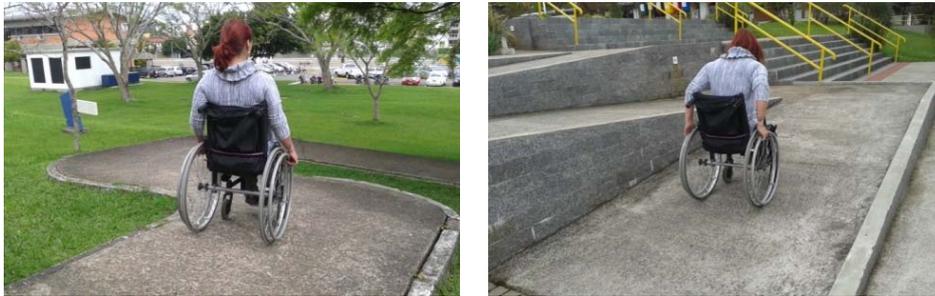
Fig. 4 Exemplo de duas rampas analisadas durante o passeio acompanhado

De um modo geral, pode-se constatar que, das onze rampas existentes no trajeto do passeio acompanhado “A”, nenhuma delas está totalmente de acordo com as exigências estabelecidas pela NBR 9050, ou seja, todas as rampas que a aluna precisa passar para chegar ao destino desejado apresentam pelo menos um indicador de acessibilidade em desacordo com a norma vigente. Em praticamente todas as rampas analisadas, as irregularidades observadas são, repetitivamente, a falta dos acessórios, como guia de balizamento, corrimão e guarda corpo.

Em cinco das onze rampas analisadas no trajeto, a inclinação longitudinal é maior do que o máximo de 8,33% estabelecido por norma. Algumas delas compõem os únicos acessos para que a Aluna A consiga chegar ao local desejado. Verificou-se que nove das onze rampas estudadas não tem guia de balizamento, nenhuma possui corrimão com duas alturas

em ambos os lados e guarda corpo associado, e, quando possuem, está incorreto ou incompleto. Na Figura 4 pode ser visualizada duas rampas que não possuem os itens necessários para acessibilidade, apresentando a inexistência de corrimão e guarda corpo.

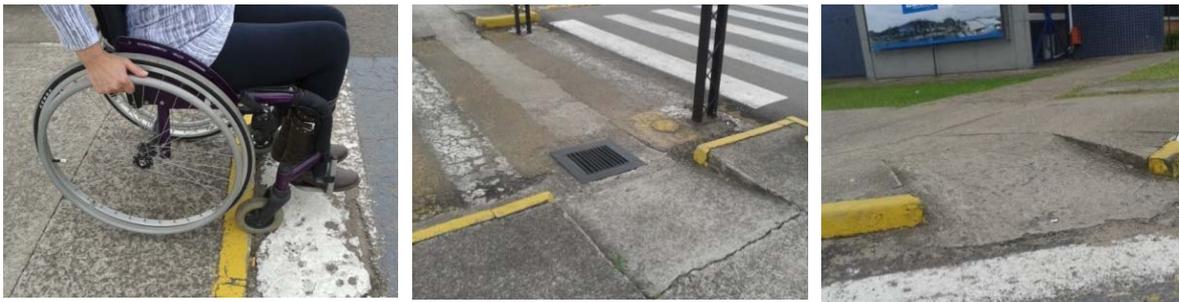
Fig. 5 Rebaixamentos de calçadas

A respeito dos rebaixamentos de calçada, pode-se constatar que dos sete rebaixamentos existentes no trajeto do passeio acompanhado “A”, nenhum deles está totalmente de acordo com as exigências estabelecidas pela NBR 9050. Em quatro dos sete rebaixamentos analisados, as inclinações excedem a máxima permitida de 8,33%, além de não possuírem abas laterais com projeção horizontal mínima de 0,50m, compondo planos inclinados de acomodação, a Figura 5 demonstra alguns dos rebaixamentos inadequados.

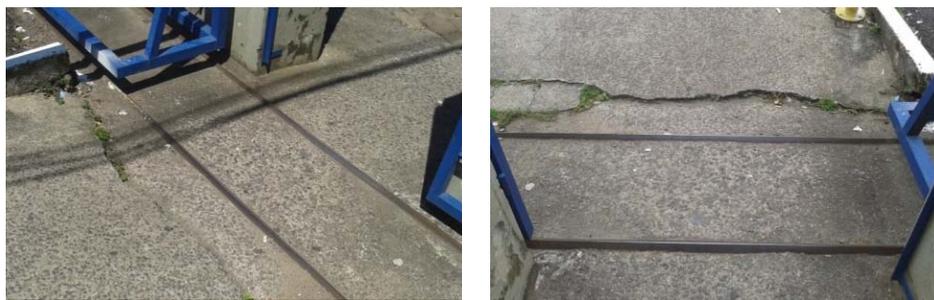
Fig 8 Portão lateral do Campus

O passeio “B” teve como ponto inicial, o portão lateral da Universidade. Seguidamente, o trajeto foi composto por trechos que puderam contemplar a rota habitual frequentada. Na figura 8, por exemplo, a cadeirante precisa vencer três desníveis, medindo 2,5cm de altura cada, para só então conseguir acessar a Universidade. Mesmo quando utiliza cadeira de rodas motorizada, conferindo grandes dificuldades ao deslocamento.

A Aluna B necessita frequentar locais que não são acessíveis internamente para as pessoas usuárias de cadeira de rodas, visto que algumas ligações são feitas somente com a

utilização de escadas. A inexistência de rampas que interliguem alguns blocos se torna um dos maiores agravantes na questão mobilidade e acessibilidade do Campus da UNISC.

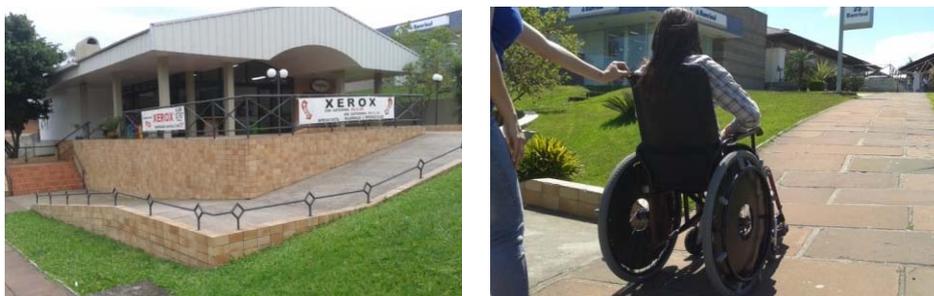
Fig 9 Rampas nos pontos “P6” e “P7”

Durante o trajeto percorrido pela Aluna B, analisaram-se diversas dificuldades, porém, duas rampas em especial obtiveram destaque. Conforme a Figura 9, as duas rampas possuem uma inclinação excessivamente alta e comprometem significativamente a segurança da cadeirante e das demais pessoas com mobilidade reduzida, visto que estas rampas não apresentam os acessórios adequados e exigidos por norma, como corrimão em duas alturas em ambos os lados e corrimão intermediário no caso guarda corpo e guia de balizamento respectivamente.

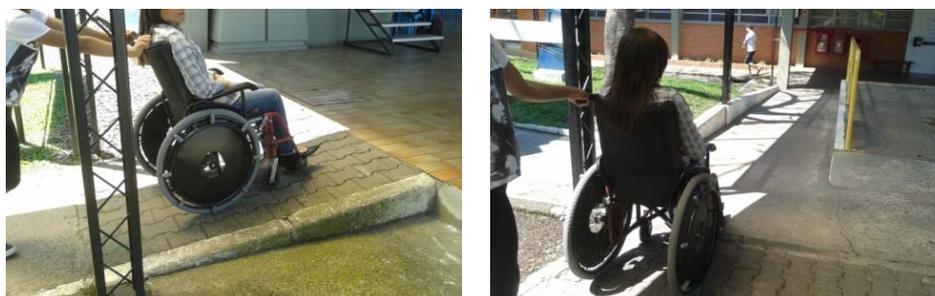
Fig 10 Exemplo de duas rampas analisadas no passeio acompanhado “B”

De um modo geral, pode-se constatar que, das oito rampas existentes no trajeto do passeio acompanhado “B”, nenhuma delas está totalmente de acordo com as exigências estabelecidas pela NBR 9050, ou seja, todas as rampas que a cadeirante precisou passar para chegar ao destino desejado apresentam pelo menos um indicador de acessibilidade em desacordo com a norma vigente. Em praticamente todas as rampas analisadas no referido passeio, as irregularidades observadas são, repetitivamente, a falta dos acessórios para uma rampa, como guia de balizamento, corrimão e guarda corpo.

Em seis das onze rampas analisadas neste trajeto, a inclinação longitudinal é maior do que 8,33%, que é a inclinação máxima permitida por norma. Visto isso, as rampas não poderiam compor rotas acessíveis, porém, não é o que acontece. Algumas delas são as

únicas possibilidades de acesso para que a cadeirante consiga chegar ao local desejado. Em um âmbito geral, seis das oito rampas estudadas não possuem guia de balizamento, todas as oito rampas não possuem corrimão com duas alturas em ambos os lados e guarda corpo associado, ou quando possuem, está incorreto ou incompleto. Na Figura 10, uma das rampas não contém nenhum dos itens necessários e a outra apresenta a existência de corrimão em apenas um dos lados.
