OS DESAFIOS NA ADAPTAÇÃO DE NORMATIVAS QUANTO À ACESSIBILIDADE E MOBILIDADE URBANA DIANTE DAS PREEEXISTÊNCIAS ARQUITETÔNICAS - O CENTRO HISTÓRICO TOMBADO DE LAGUNA/SC.

C. F. Medeiros, L. Baungratz, R. P. Pires

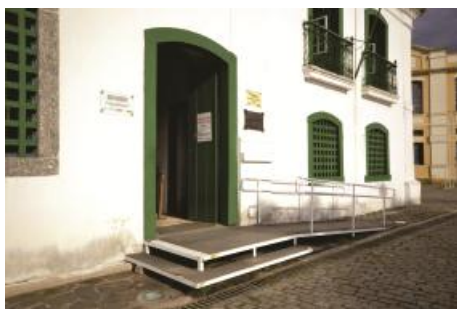
Fig. 6 Acesso ao Museu Histórico Anita Garibaldi. Fonte: os autores, 2016

É fato que intervir no patrimônio já edificado é um processo único e específico para aquela situação, mas elaborar manuais e normativas auxiliam os profissionais responsáveis pela intervenção. Conforme Ribeiro (2014) "Ao procurar soluções para os problemas encontrados no espaço urbano, os projetistas devem adotar propostas simples, de fácil execução, que possam atender às necessidades contemporâneas e ao mesmo tempo valorizar o Patrimônio Cultural". Como exemplo destacam-se as figuras 6, 7, 8 e 9, nas quais foram propostas soluções de acessibilidade para o Museu Histórico Anita Garibaldi que priorizam o acesso universal, a valorização do imóvel e a reversibilidade da intervenção.

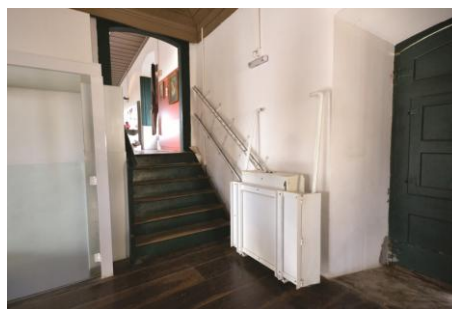
Fig. 7 Plataforma elevatória. Fonte: os autores, 2016

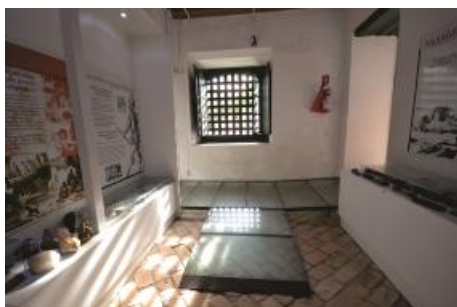
Fig. 8 Rampa interna em aço e vidro temperado. Fonte: os autores, 2016

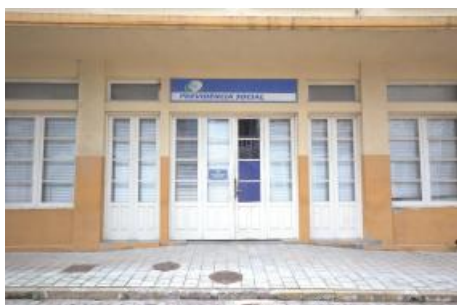
Outros exemplos que representam a adaptação das normativas em conformidade com as preexistências arquitetônicas podem ser analisadas nas figuras 10, 11, 12 e 13 em edifícios públicos e privados. Tais adaptações não seguem o rigor da Norma pois não apresentam diferenciação cromática e tátil.

Fig. 10 Adaptação no passeio público. Fonte: os autores, 2016

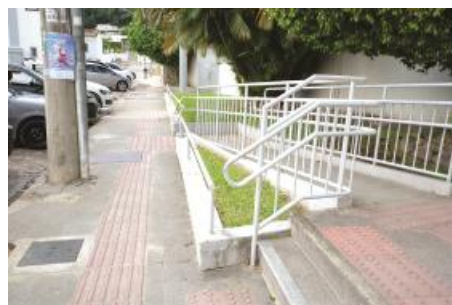
Fig. 11 Rampa de acesso a agência bancária. Fonte: os autores, 2016

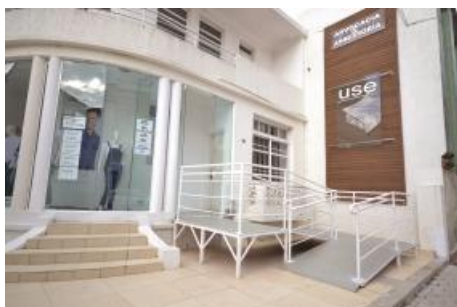
Fig. 12 Intervenção reversível. Fonte: os autores, 2016

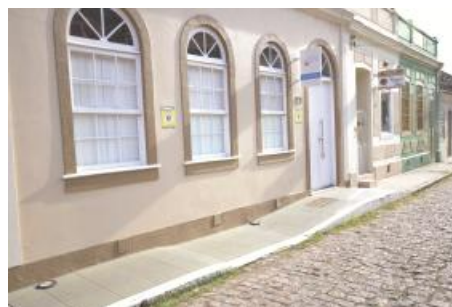
Fig. 13 Adaptação no passeio público. Fonte: os autores, 2016

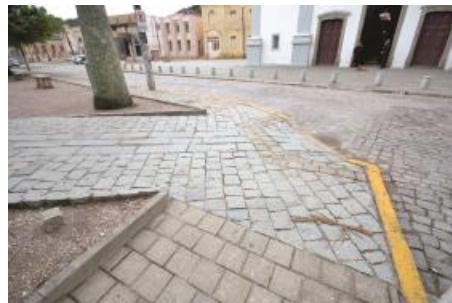
Ainda em relação aos exemplos de adaptação do Centro às normativas, percebemos a elevação da pista em cruzamento de vias, priorizando o transeunte portador de mobilidade reduzida ou não, como na figura 14. E em seguida, na figura 15, observa-se a adaptação na pavimentação dos passeios entre a Praça Vidal Ramos e a Igreja Matriz Santo Antônio dos Anjos, com rampas de acesso conforme a norma NBR 9050.

Fig. 15 Adaptação dos passeios públicos. Fonte: os autores, 2016

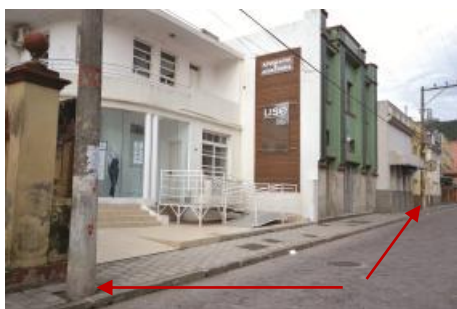
No entanto, nem todos os exemplos buscam adequar-se as normas, existem várias propostas de acessibilidade desastrosas e questionáveis frente ao bom senso dos projetistas e executores, sendo que não foram observados os detalhes das normativas e sequer houve empatia para utilizar os espaços públicos pelas pessoas com limitação de movimentos, como podemos observar nas figuras 16, 17, 18 e 19.

Fig. 16 Postes que impedem a passagem dos transeuntes. Fonte: os autores, 2016

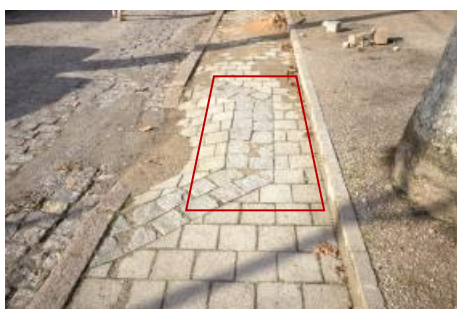
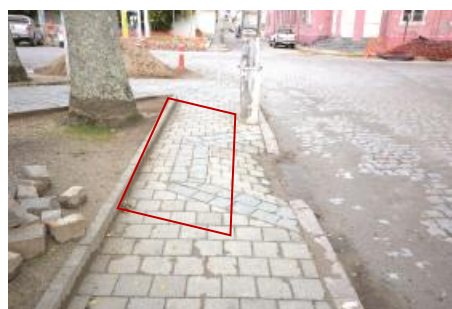
Figs. 18 e 19 Área de manobra necessária não considerada. Fonte: os autores, 2016

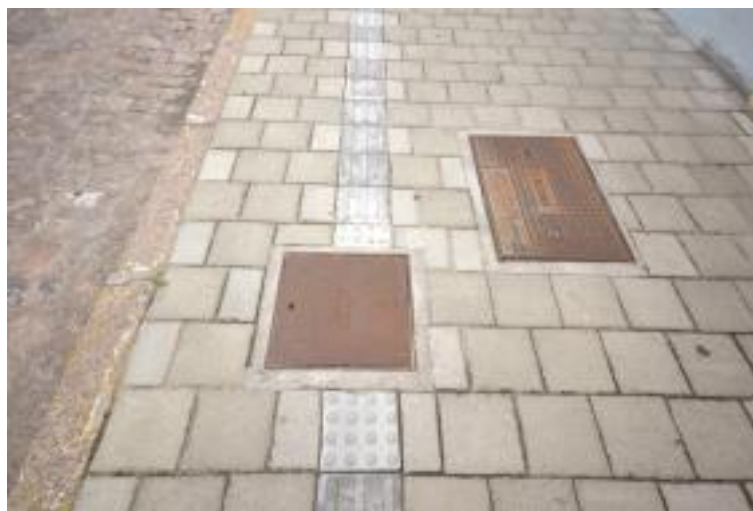
acidentes e situações perigosas para quem circula no espaço urbano. Na figura 20 percebe-se que foi utilizado piso podotátil, porém de forma incorreta, na qual a sinalização tátil e visual de alerta é interrompida de forma inesperada por uma caixa de inspeção não havendo o contorno do obstáculo para direcionar o pedestre, conforme a normativa.

Fig. 20 Piso podotátil utilizado incorretamente. Fonte: os autores, 2016
